Program prac konserwatorskich dla elewacji pałacu w Szafarni

mgr Barbara Mroźkiewicz
ul. Rydygiera 15E/71
Toruń 87-100

Toruń listopad 2023

NUMER WPISU DO REJESTRU ZABYTKÓW: A/433/141 z dnia 30 stycznia 1960r

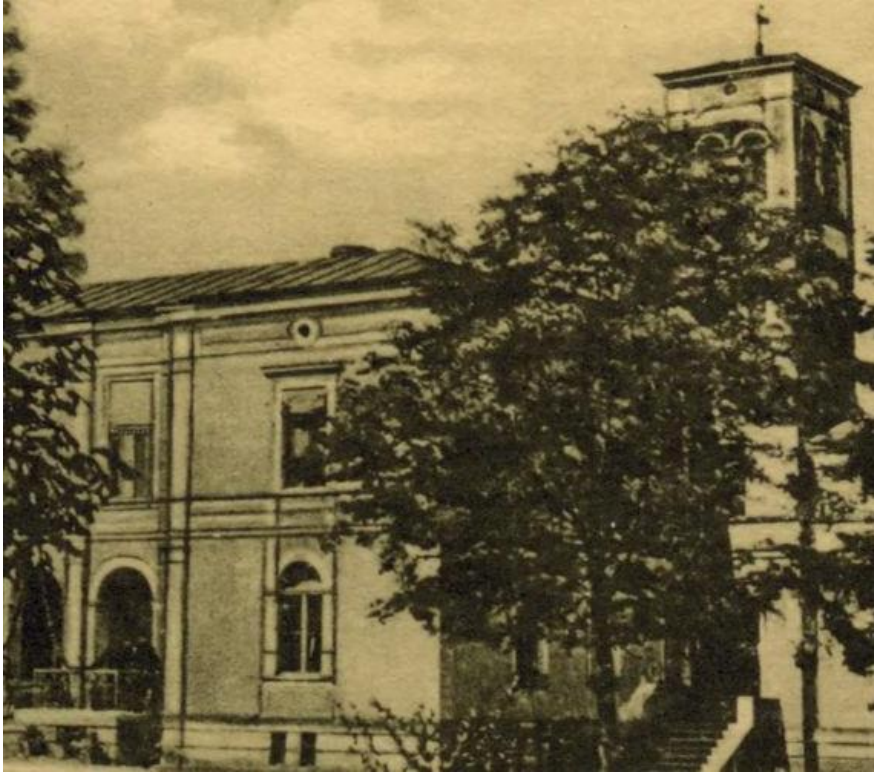
<https://fotopolska.eu/Szafarnia/b52203,Dwor.html>

Do elementów usuniętych z elewacji pałacu należą:

- dekoracje w postaci płycin z okulusami pod gzymsem podokapowym
- opaski otworów okiennych parteru
- elementy zredukowane z opasek okiennych: profilowane gzymsy nadokienne, zewnętrzny profil otworu okiennego, „konsole” podokienne w postaci pilastrów z ozdobnymi nakładkami, płyciny podokienne obramione profilem z okrągłym zdobniczym elementem (ustawionym w osi górnych okulusów)
- okulusy na wieży i profilowane opaski pilastrów
- profilowane przepaski pilastrów elewacyjnych i narożnikowych
- płyciny podokienne na bocznych elewacjach i w pasie parteru
- wgłębne płyciny pilastrów w pasach międzypiętrowych

- boniowanie pasowe cokołu
- kuta balustrada wejścia głównego
- kute dekoracje górnej części okien
- kuta chorągiewka na wieży

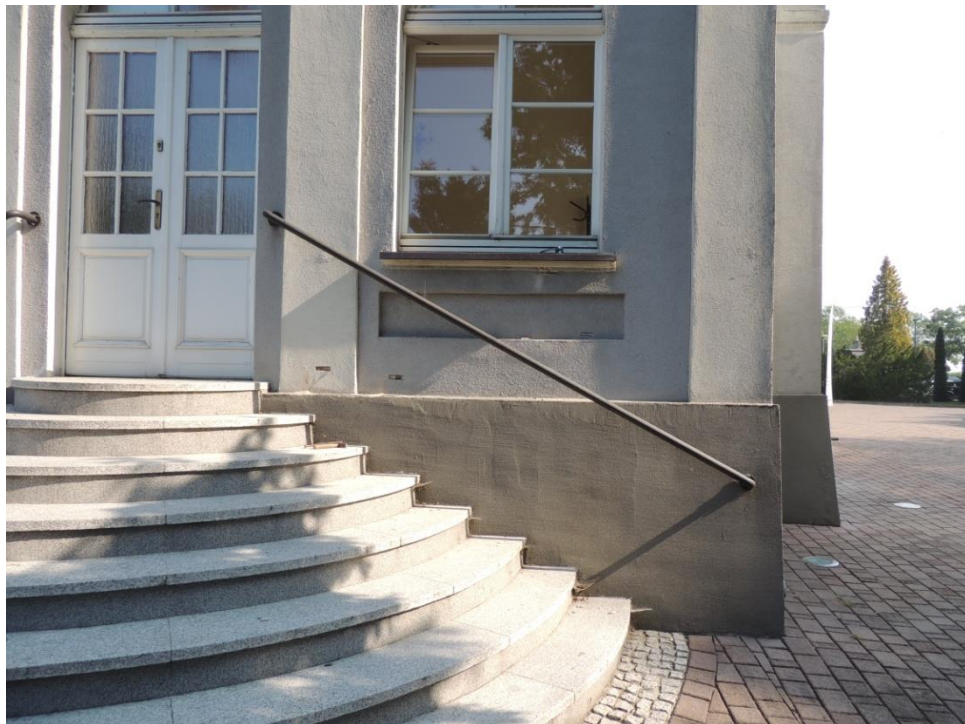
6. Wtórny pochwyty balustrady.

Wtórna, metalowa nieestetyczną i właściwie nie spełniającą swojej roli balustradę ze ściany werandy należy usunąć. Ze względu na to, że wejście jest właściwie nie używane nie proponuje się zastąpienia tego elementu żadnym innym.

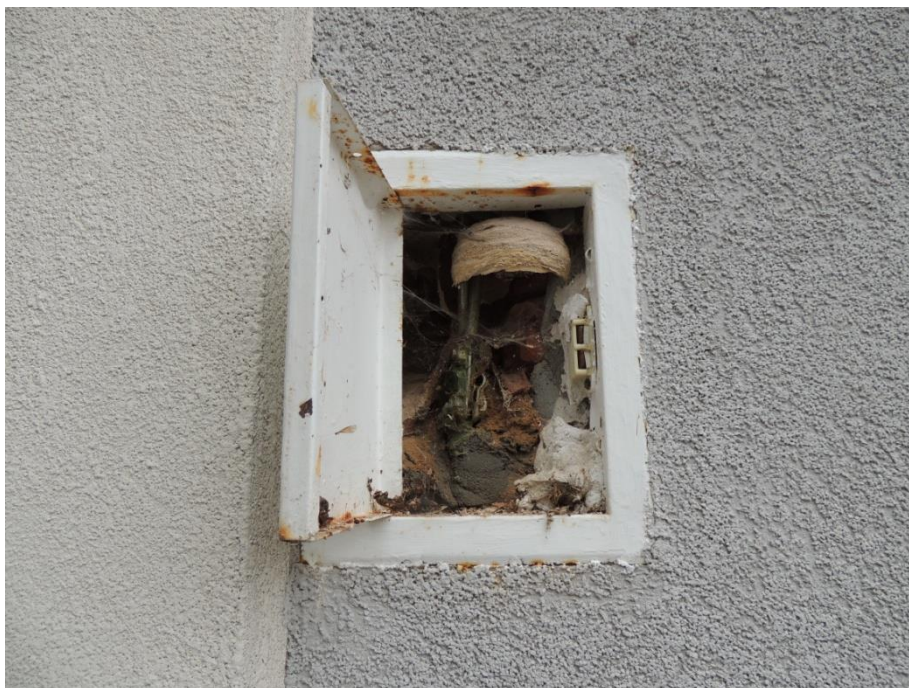
7. Skrzynka z przyłączem mediów.

Wszystkie zamurowane w elewacjach przewody i przewody w peszlach, należy uporządkować i usystematyzować ich przeznaczenie. Nieczynne i nieużywane usunąć.

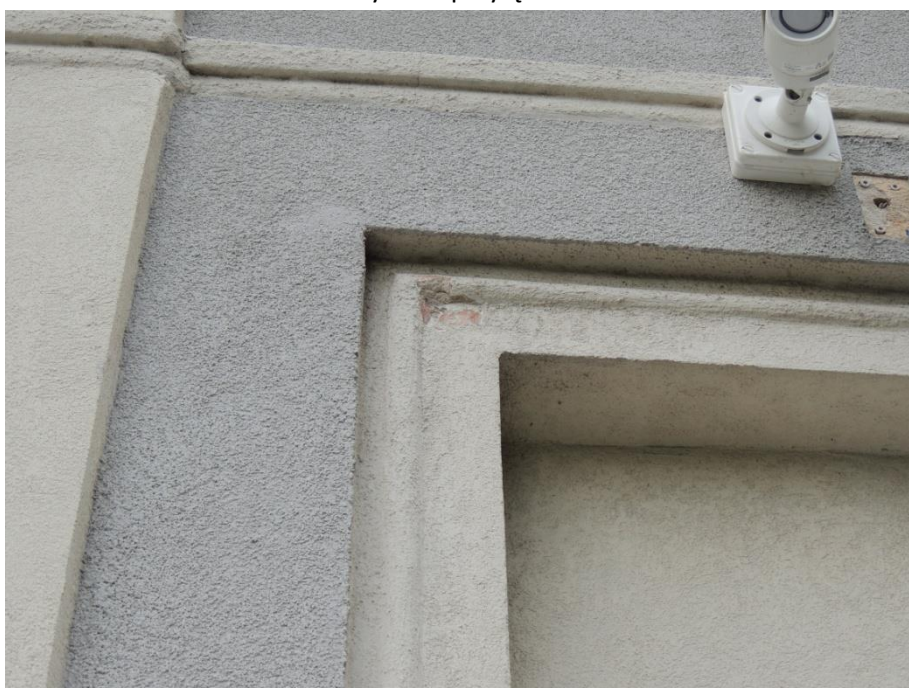
8. Miejsce po pierwotnym montażu kamery.

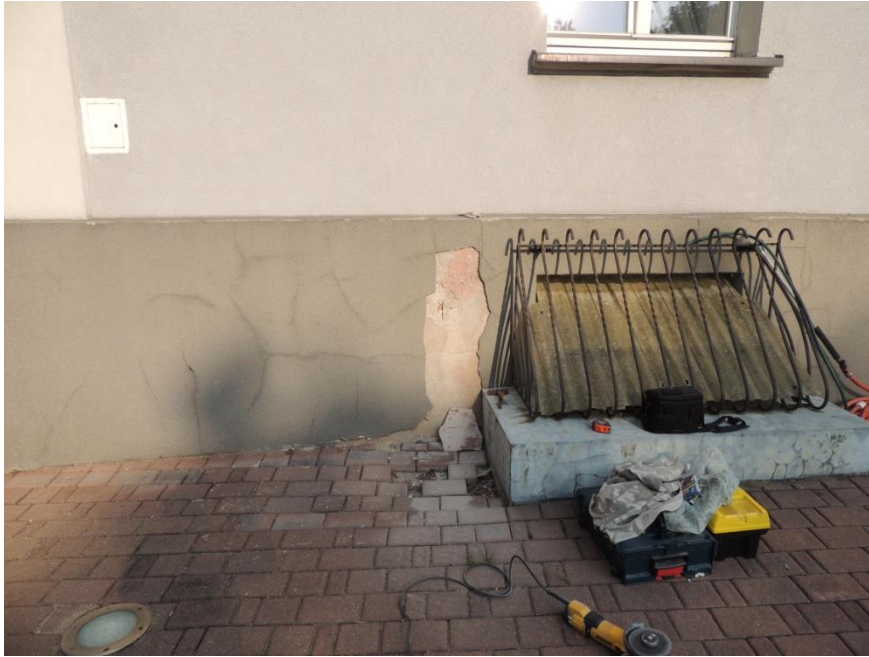
Obecnie studnie doświetlające poziom piwnicy są wylane z betonu i wysoko wyprowadzone ponad poziom gruntu. Proponuje się usunąć konstrukcje betonowe i zastąpić je murowanymi z cegły, tynkowanymi. Można rozważyć zastosowanie szlamówki hydroizolacyjnej po wewnętrznej stronie. Proponuje się zamontować na dnie studni odpływów wody z połączeniem do głównego odprowadzenia wody z dachu. Należy uprzedzić, że takie odprowadzenie musi być regularnie czyszczone aby zachowały swoją funkcjonalność. Kraty zabezpieczające wykonać wg zaakceptowanego projektu, metodami kowalskimi, docelowy kolor RAL 7043.

9. Doświetle okien piwnicy front.

Przed pracami w obrębie przyziemia należy zdemontować współczesne okratowanie doświetleń okien piwnicznych. Zdemontowane elementy przekazać Inwestorowi.

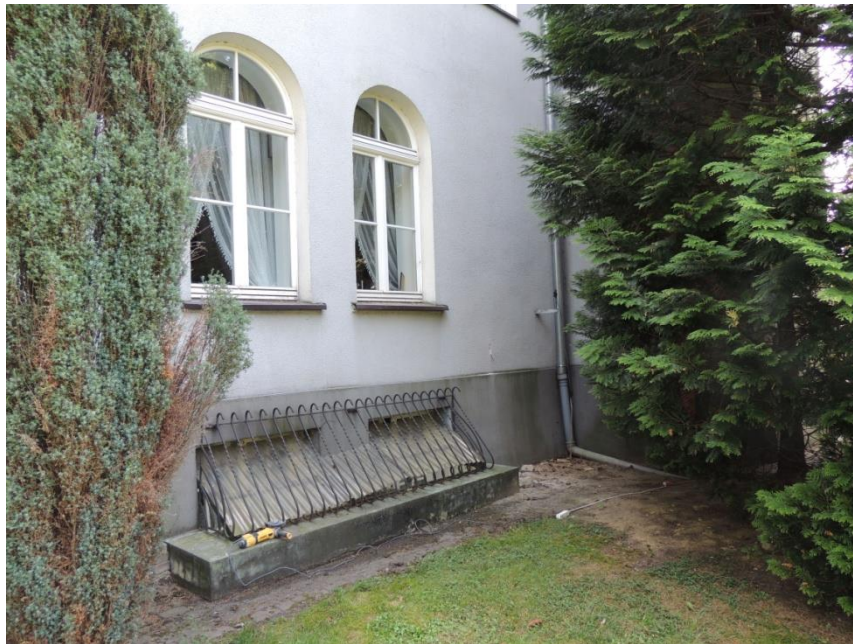
10. Doświetle okien piwnicy od strony parku.

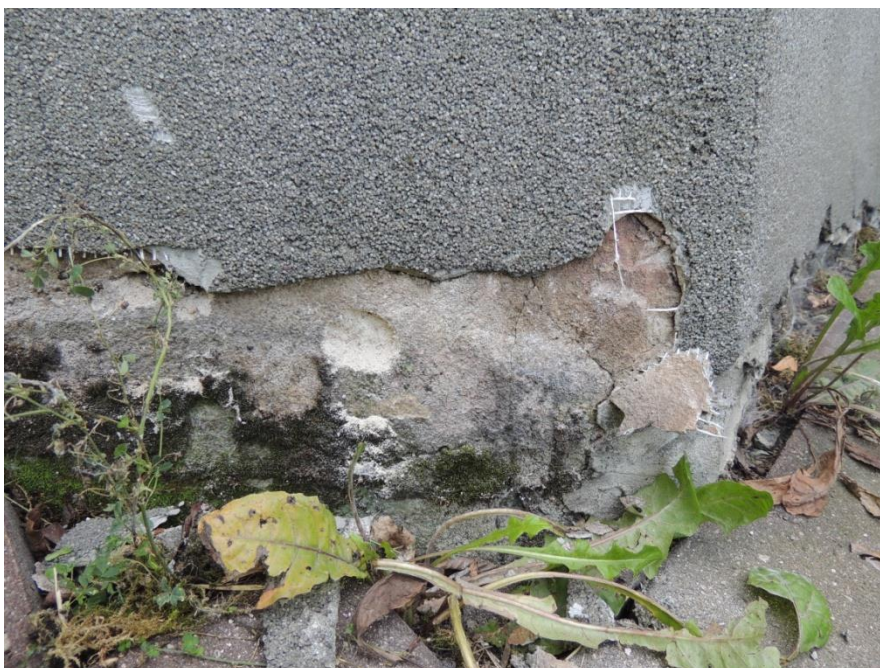
Praktycznie cały cokół pałacu wykonany jest wtórnie z zaprawy betonowej. Forma cokołu odbiega zasadniczo od formy historycznej, dlatego też należy wszystkie zaprawy betonowe usunąć z tej partii elewacji.

11. Cokół, partia przyziemia.

W przypadku odnalezienia pod warstwami wtórnego betonu pierwotnych zapraw tynkarskich w formie boniowania pasowego należy je zachować i poddać naprawom konserwatorskim. W przypadku głębokich zniszczeń zapraw historycznych, które uniemożliwią ich zachowanie i poprawną ekspozycję należy takie miejsca zadokumentować, zniszczone zaprawy usunąć i wykonać rekonstrukcję opisaną w pkt. 14, pkt. 15.

Część cokołową pałacu należy zrekonstruować na zasadach jak w pkt. 15. Wygląd i formę boniowania oraz głębokość wcięcia między boniami wykonać wg zaakceptowanego projektu. Zaprawy jak do rekonstrukcji tynków na ścianach.

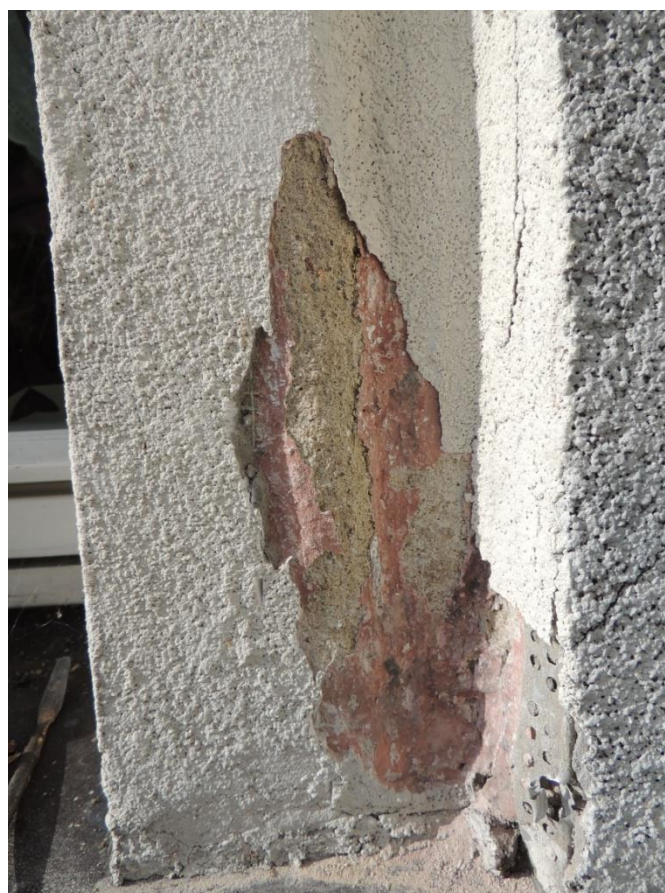
Elewacje pozbawione zostały większości detali zdobniczych, przebudowano wejście główne, wraz z arkadami. Pozostałe detale zredukowane, z zatartymi formami. Widoczne nieumiejętnie wykonane naprawy zmieniające pierwotny kształt detalu.

12. Zniszczone profile wokół otworu okiennego.

Wtórne, niepoprawnie założone uzupełnienia w ubytkach detalu architektonicznego należy usunąć. Zabieg wykonać należy z poszanowaniem substancji historycznej. Szlichty i zacierki także usunąć przywracając formom profili ich właściwy kształt.

Ubytki w detalu architektonicznym uzupełnić zaprawami jak do rekonstrukcji detalu (pkt. 14). Mniejsze uzupełnienia można wykonać „z ręki”, do większych można zastosować szablony.

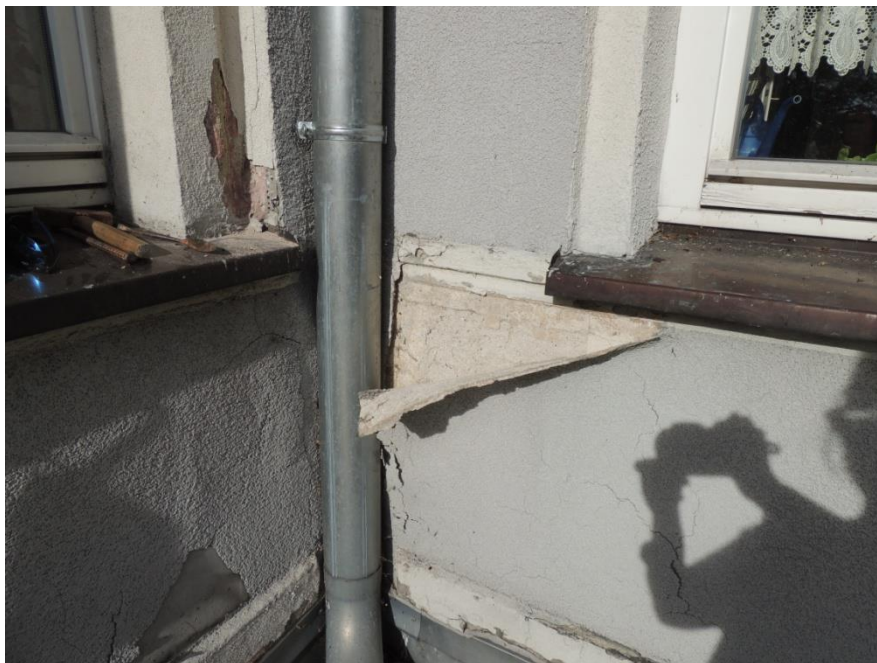
W kilku miejscach współczesny tynk odspoił się, odsłaniając zrujnowane i osypujące się wyprawy historyczne. Obecnie trudno ocenić w jakim stanie są zaprawy pod warstwą ze sztucznego materiału. Stan faktyczny tynków ujawni się po usunięciu powłoki tynku polimerowego.

W trakcie prowadzenia badań konserwatorskich stwierdzono, że pod niektórymi odspojonymi warstwami tynku polimerowego historyczne zaprawy wapienne są w katastrofalnym stopniu zniszczenia. Głębokość dezintegracji sięga praktycznie do muru ceglanoego.

13. Zniszczone tynki pod warstwą tynku polimerowego.

Takie zaprawy kwalifikują się do usunięcia z obiektu. Przed wykonaniem tej czynności, zakres usunięcia uzgodnić z Nadzorem konserwatorskim.

Do wykonania nowych tynków należy zastosować zaprawy wapienno trasowe, przeznaczone do stosowania na zabytkowe podłoża. W trakcie usuwania wtórnych zapraw należy ustalić grubość historycznych tynków i dostosować nowe tynki do historycznych warstw. Należy dobrać ziarnistość zapraw, zatrzeć tynk na gładko. Wyklucza się zastosowanie tynków maszynowych. Rekonstrukcję należy wykonać z ręki, z dokładnym zatarciem szwów dniówek. Jeśli zajdzie taka potrzeba można zastosować tynk warstwowy, z warstwą spodnią wyrównawczą i wierzchnią wykończeniową. Przed przystąpieniem do wykonania rekonstrukcji tynków należy wybraną technologię uzgodnić z Nadzorem.

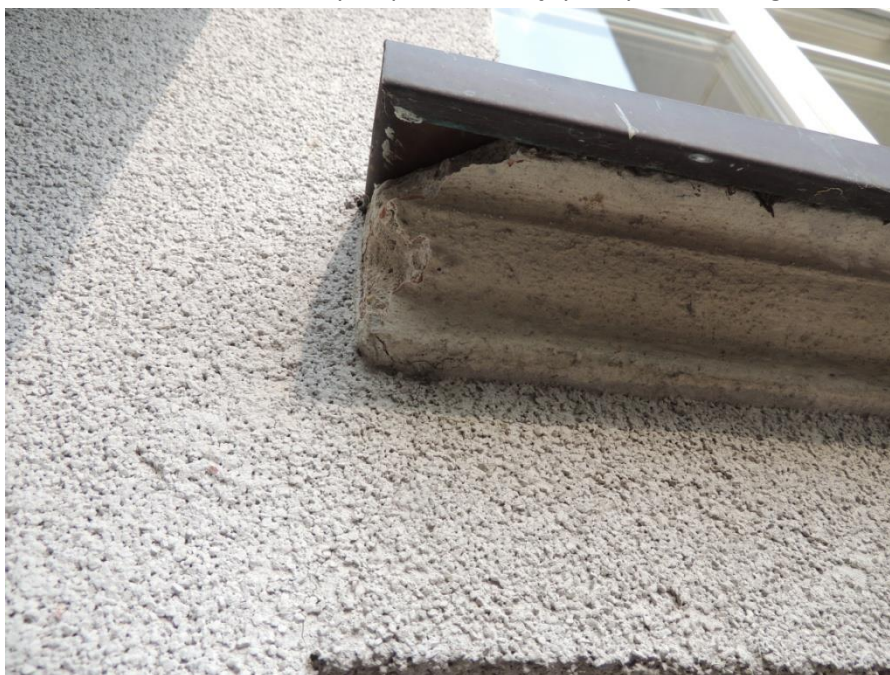
14. Profil podokienny.

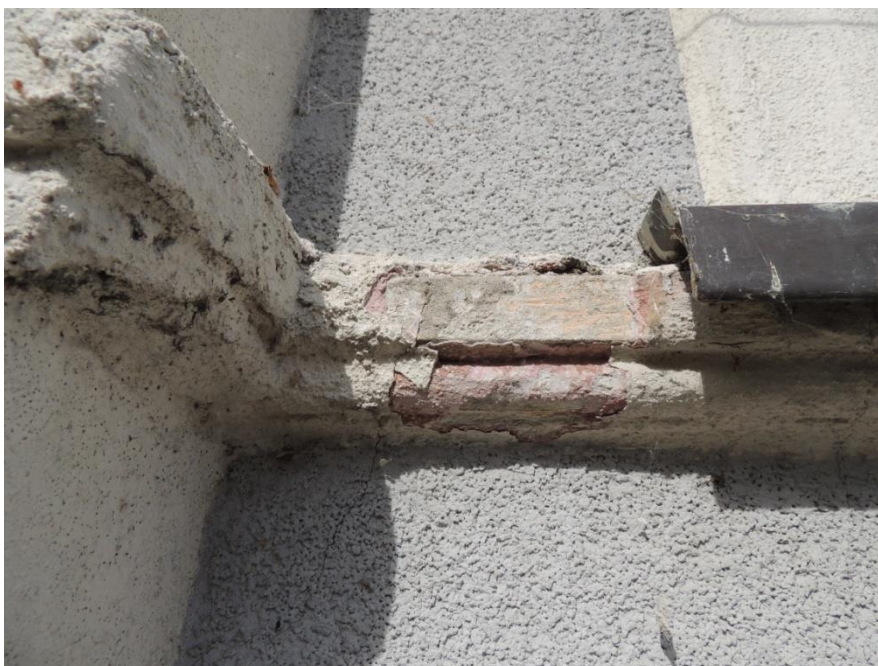
15. Zniszczony i zredukowany gzyms naścienny.

Formy ciągnione należy wykonać metodami sztukatorskimi (z szablonu), detale nakładane można wykonać jako odlewy w zaprawie. Dekoracje wykonać zaprawami mineralnymi trassowo wapiennymi przeznaczonymi do wykonywania prac sztukatorskich.

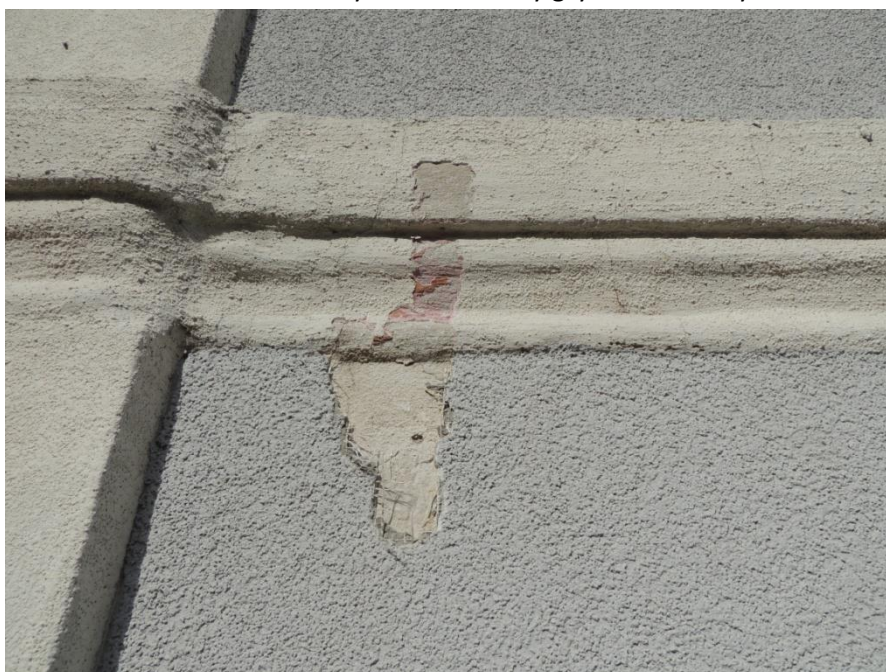
16. Zatarte kształty gzymsu naściennego.

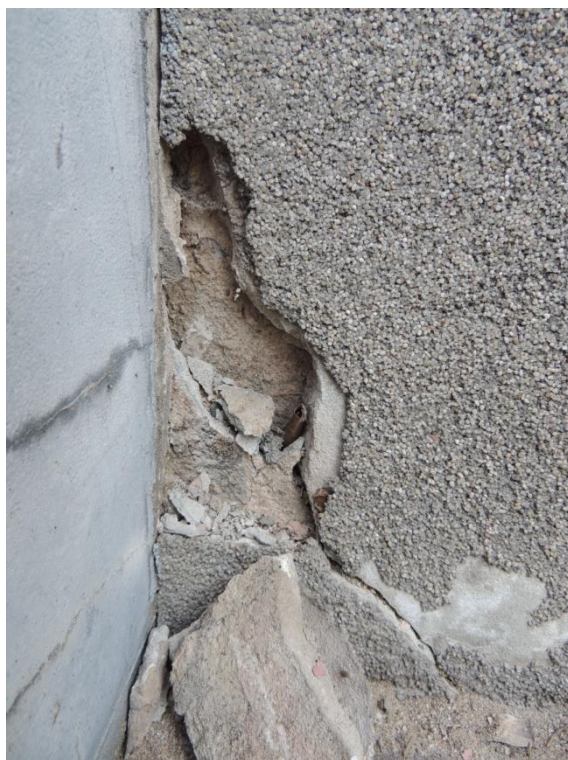
17. Zniszczone tynki pod warstwą tynku polimerowego.

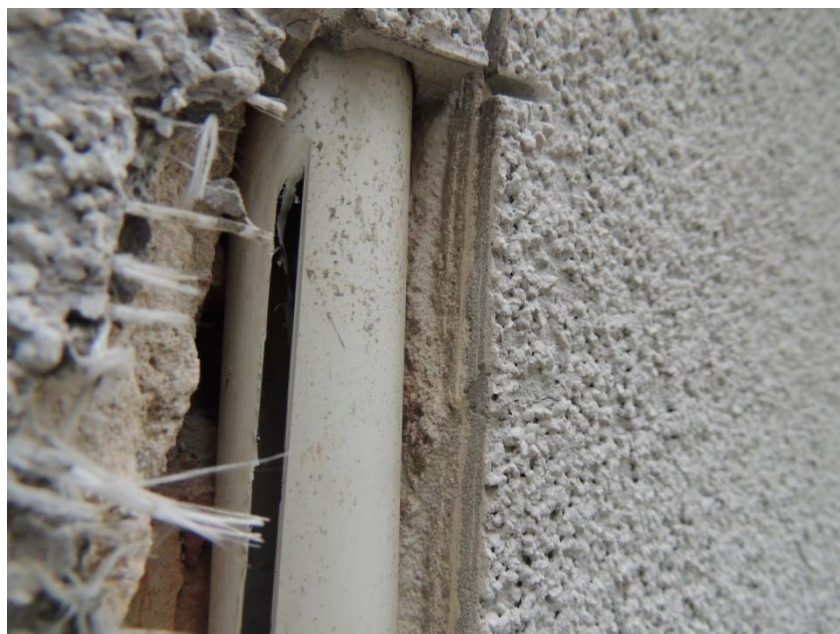
18. Peszel w ścianie.
